# KULTURMINNEDOKUMENTASJON

Nyborg - Åsane deler av gnr. 191, 203, 207

BYANTIKVAREN

Skriftserienr: 2014-1

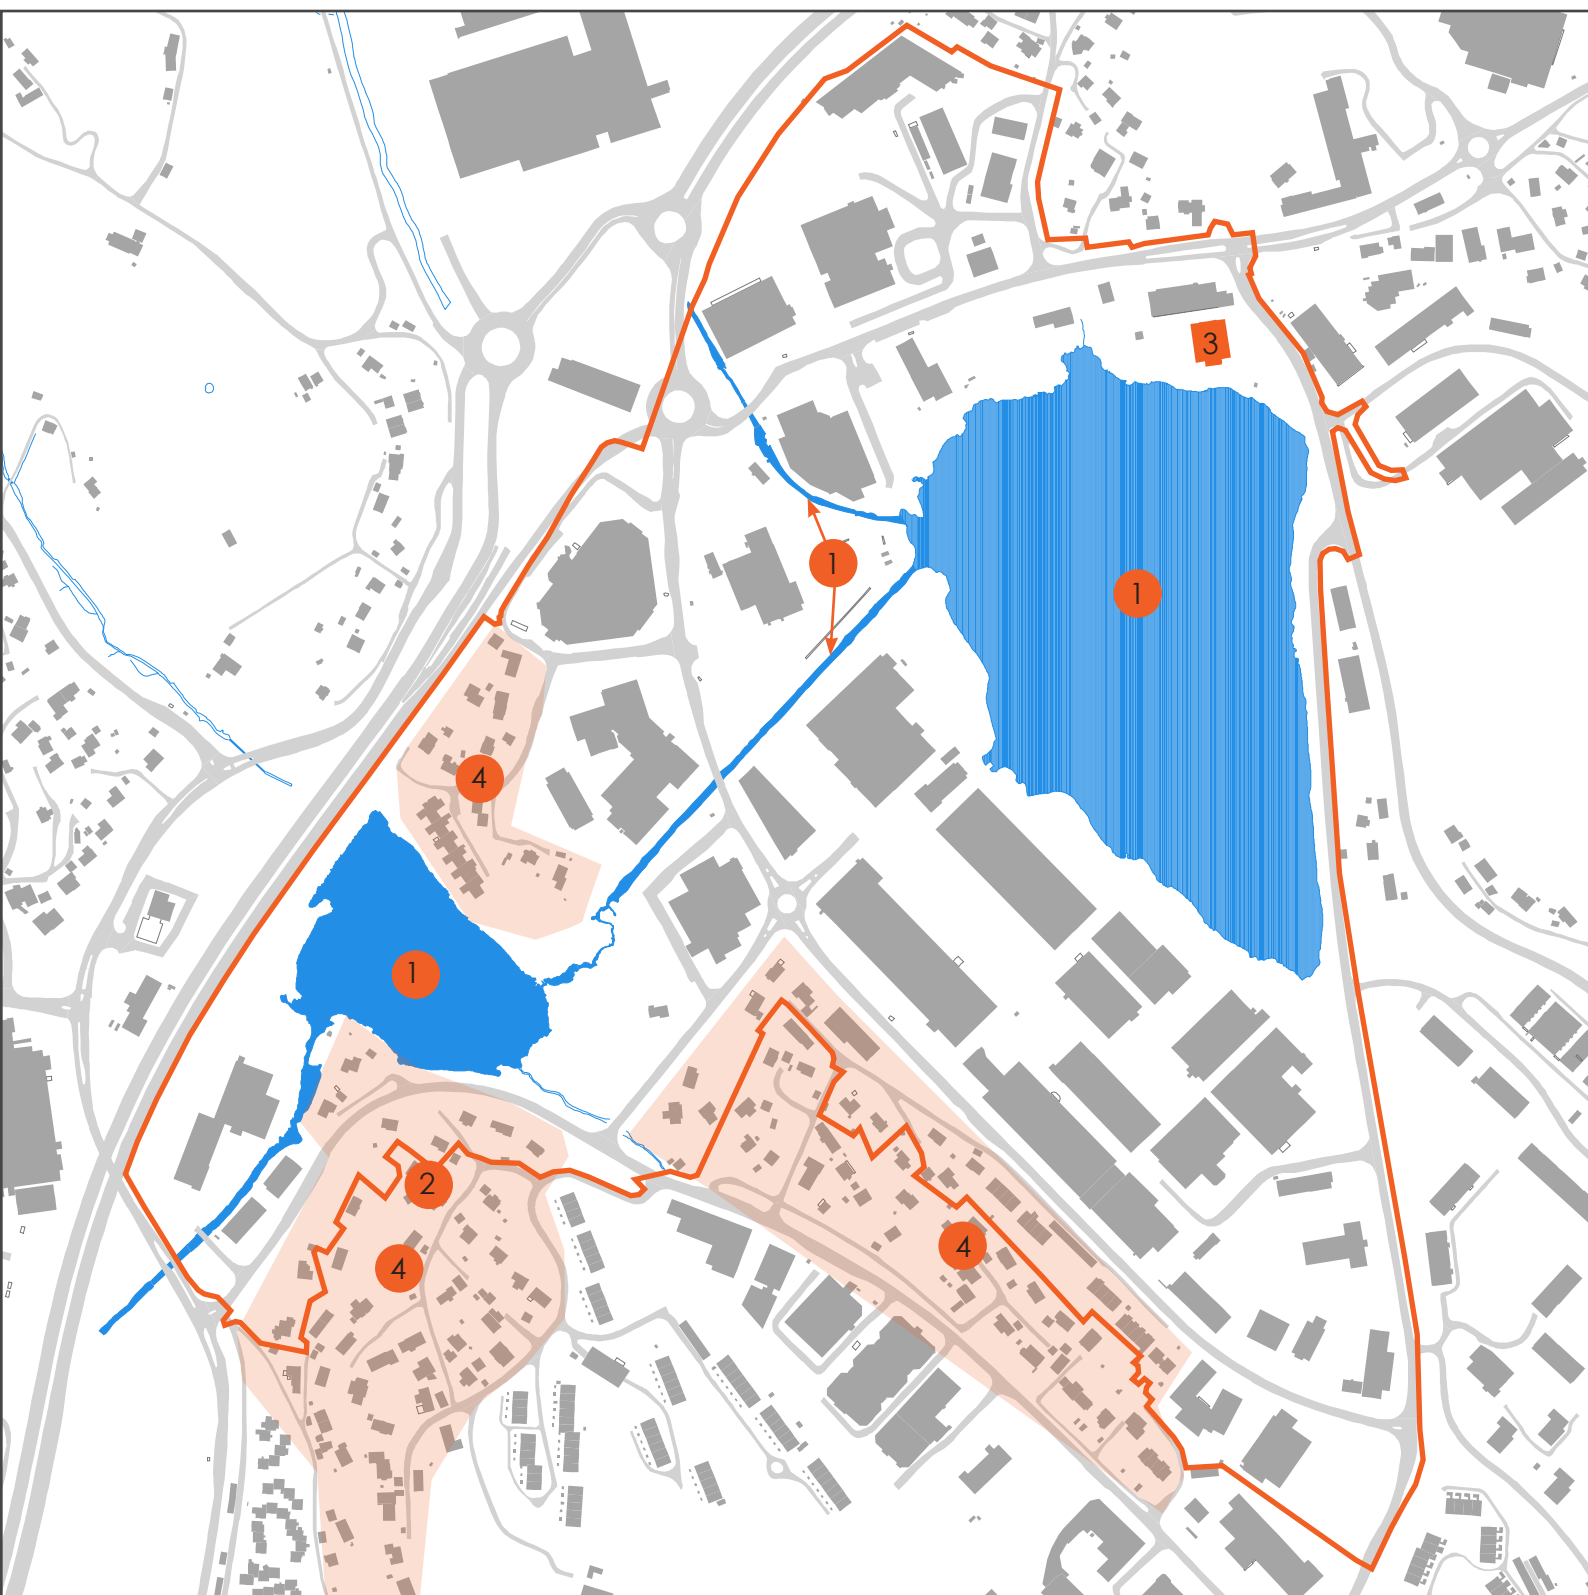
Figur 1: Planområdet (avgrenset med oransje strek) med antikvarisk viktige elementer markert.  
1) Vannsystem, 2) Bunker fra 2. verdenskrig, 3) Sivlforsvarets magasin og alarmplass, 4) Boligområde.

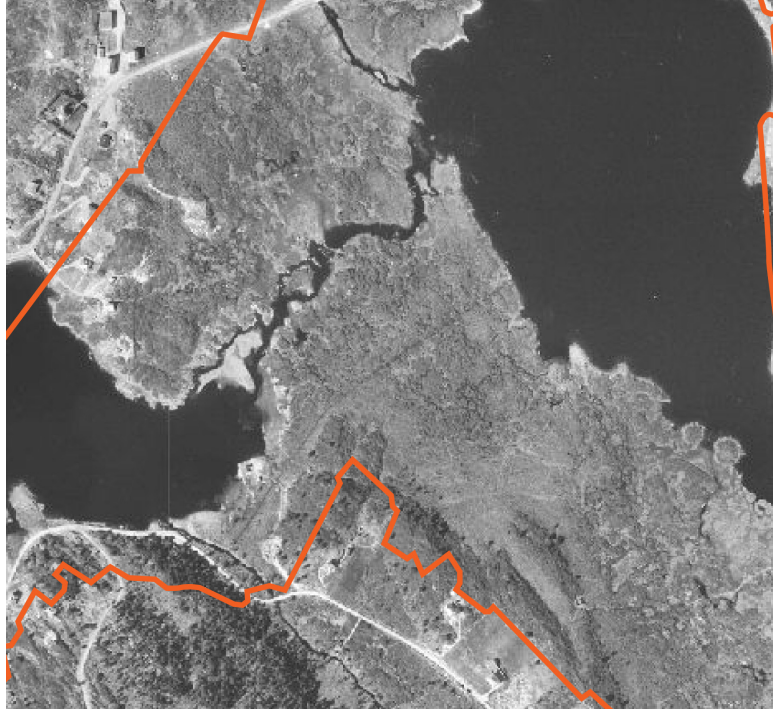
Figur 2: Flyfoto fra 1951 viser et myrpreget landskap. Eldre og nyere veier danner et løst nettverk i landskapet, med noe spredt bebyggelse utenfor planområdet (Foto: Bergen kommune).

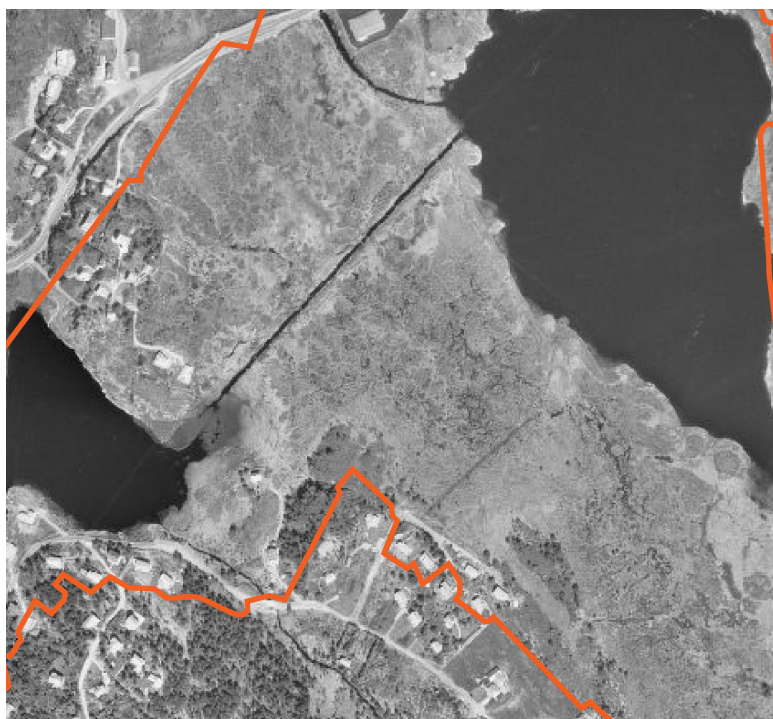
Figur 3: Flyfoto fra 1970 viser hvordan vannene er snevret inn og elven er lagt i en rett kanal for å drenere myrene (Foto: Bergen kommune).

Planområdet er relativt flatt og myrpreget, noe som gjenspeiles i navnene Åsamyrane og Liamyrane. Ortofoto fra 1951 (figur 2) viser en slyngende elv mellom Liavatnet og Forvatnet. På ortofoto fra 1970 (figur 3) er elven omgjort til en rett kanal. Også fra Forvatnet og sørvestover ble vannet ledet i kanal. Kanalene innenfor planområdet er del av kanalverket som gikk fra Langavatnet til Haukedal, totalt over 3,5 km. Dette arbeidet ble gjort i tidsrommet 1957-1960. Kanalene ble dannet for å drenere myrene. Formålet var da å bedre jordbruksforholdene, men det norske myrselskap falt i 1968 ned på at forholdene ikke var gode for jordbruk. Åsamyrane ble frigitt av Fylkeslandbruksseksselskapet og departementet samme år. Dreneringskanalene fikk likevel en vesentlig rolle i utviklingen på Nyborg, da grunnforholdene ble bedret i området.

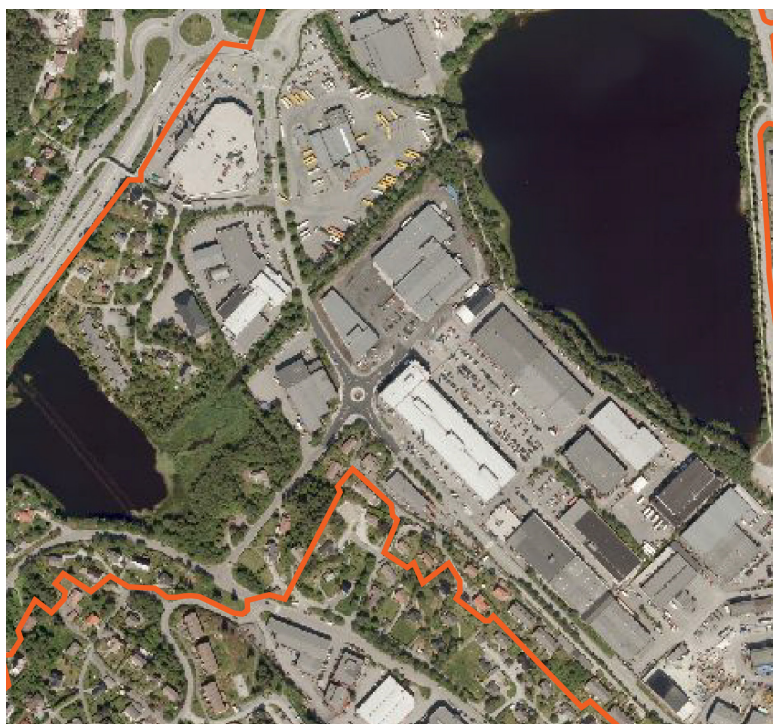
Figur 4: Flyfoto fra 2009 viser dagens situasjon. Dreneringskanalene har lagt til rette for at utbyggingen i området kunne skje (Foto: Bergen kommune).

På slutten av 1960-tallet hadde Åsane økonomiske oppgangstider, og gårdsdrift ble avviklet samtidig som andre næringer vokste til. I 1970 ble en reguleringsplan for Nyborg vedtatt, og området ble utviklet som industri- og næringsområde. Figur 4 viser dagens situasjon på Nyborg, der vannsystemet er bevart som et grøntområde etter reguleringsplanen av 1970.

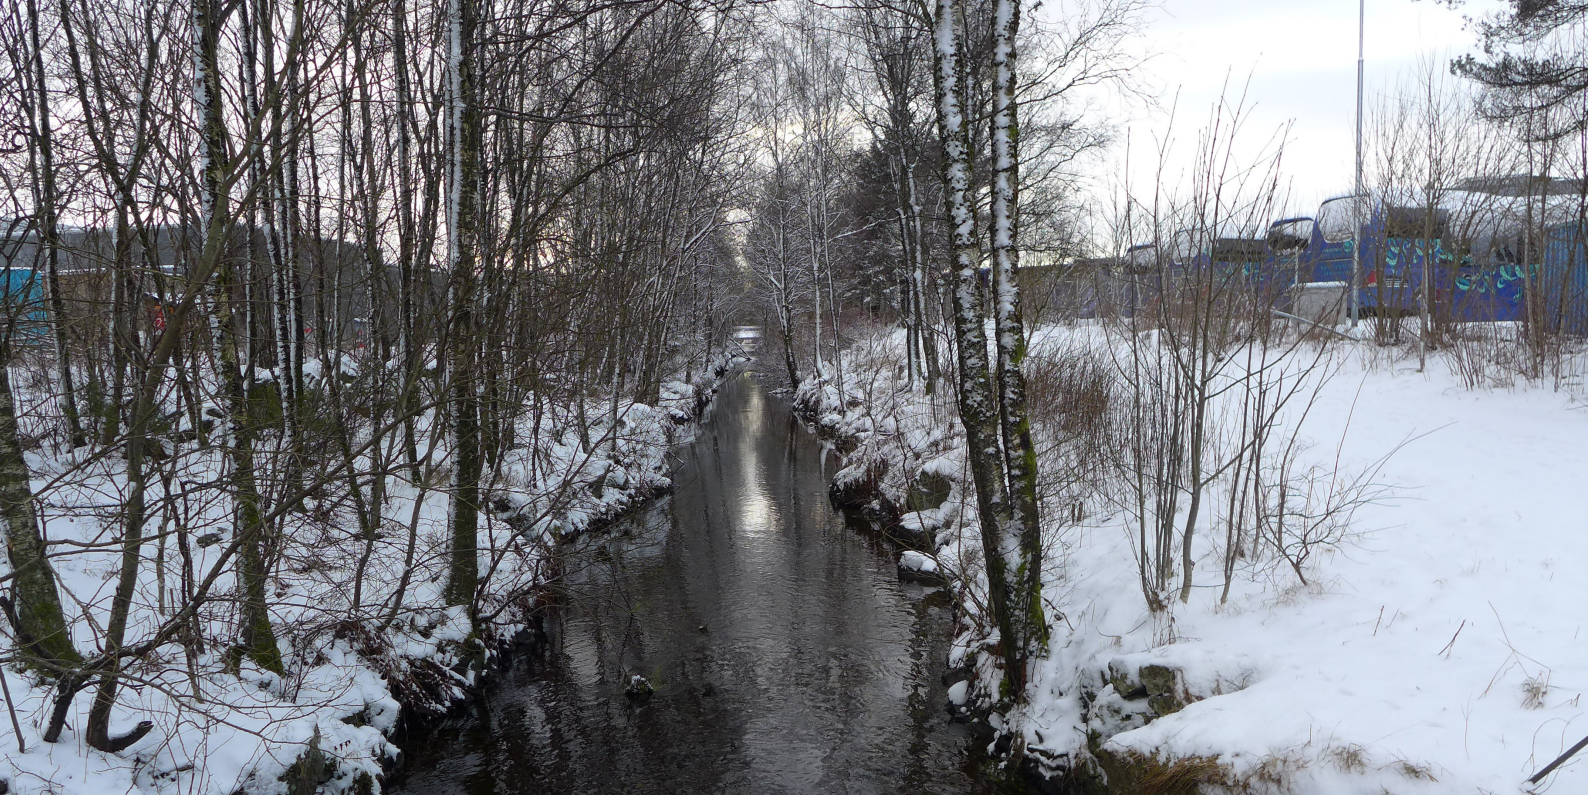
Figur 5: Kanalen mellom Liavatnet og Forvatneet slik den fremstår i dag (Foto: Byantikvaren 2014).

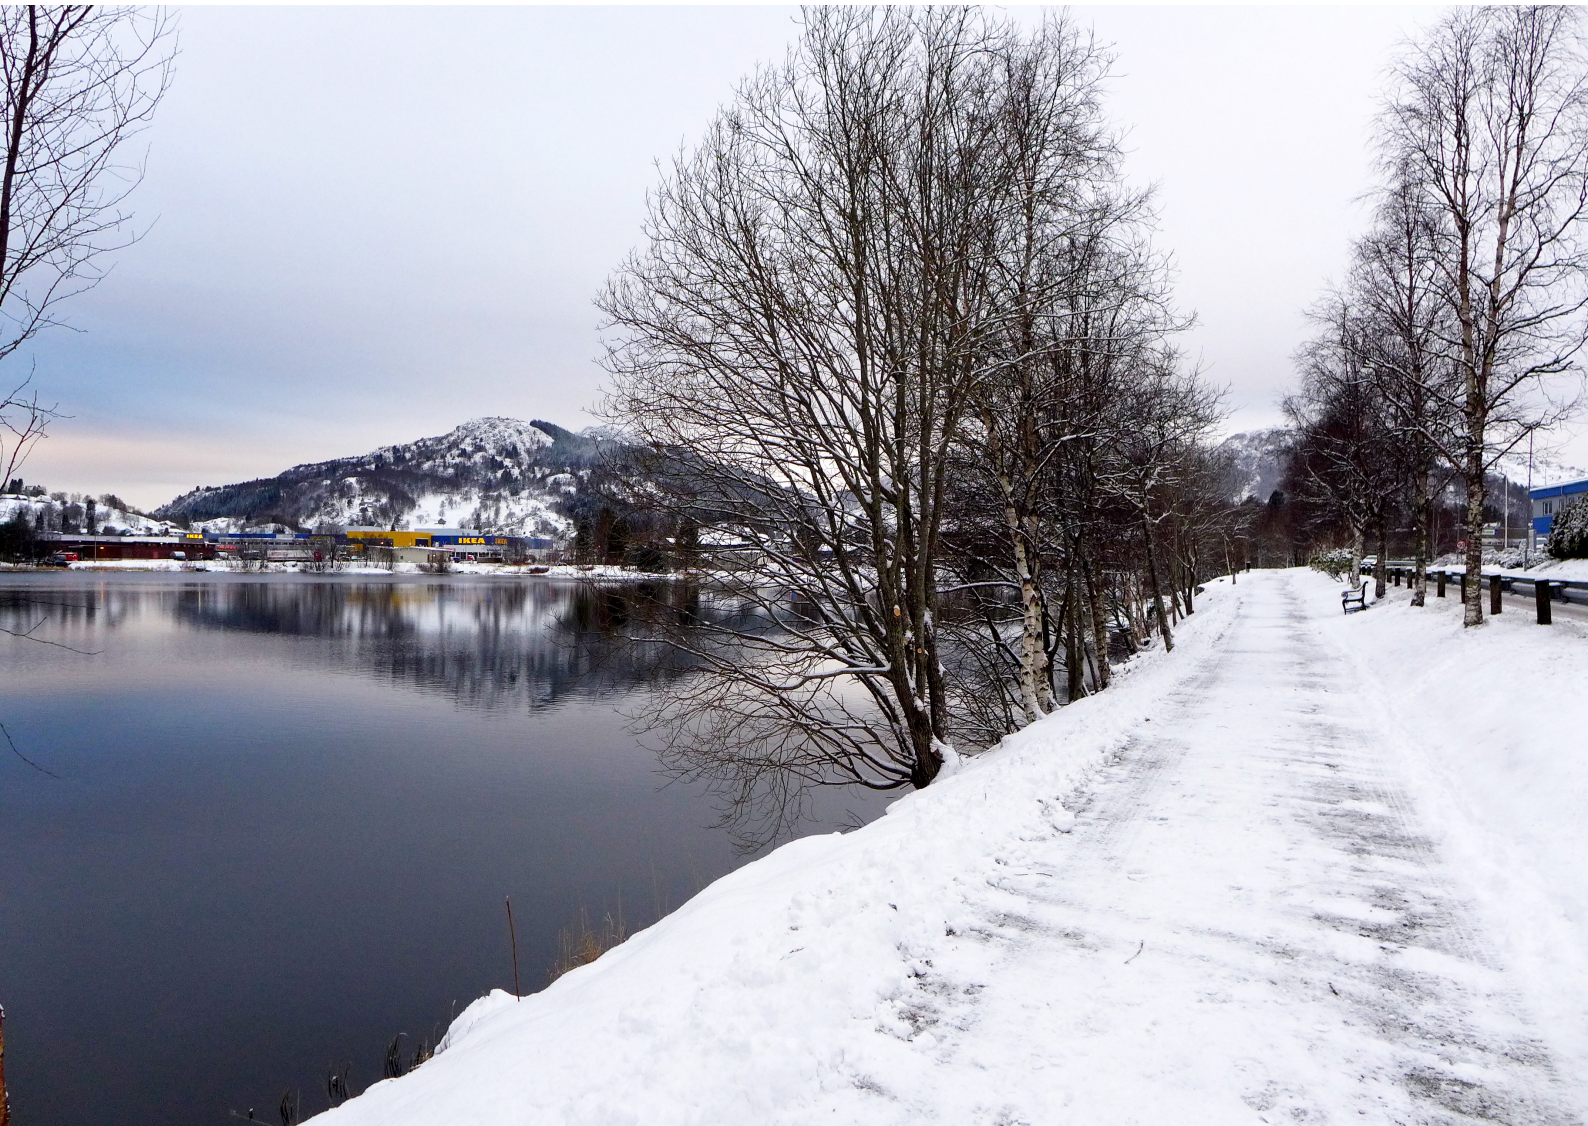
Figur 6: Liavatnet. Turveien er anlagt på fyllinger i 1970-årene (Foto: Byantikvaren 2014).

Grøntområdet er en viktig del av miljøet på Nyborg. Det går en sti langs kanalen og Liavatnet. Stien ble anlagt på fyllinger langs vannets vest- og østbredde i 1970-årene, og sluttet rundt nordre del av vannet i januar 2014 i tråd med Turveiprojektet i Kommunedelplanen for Åsane sentrale deler.

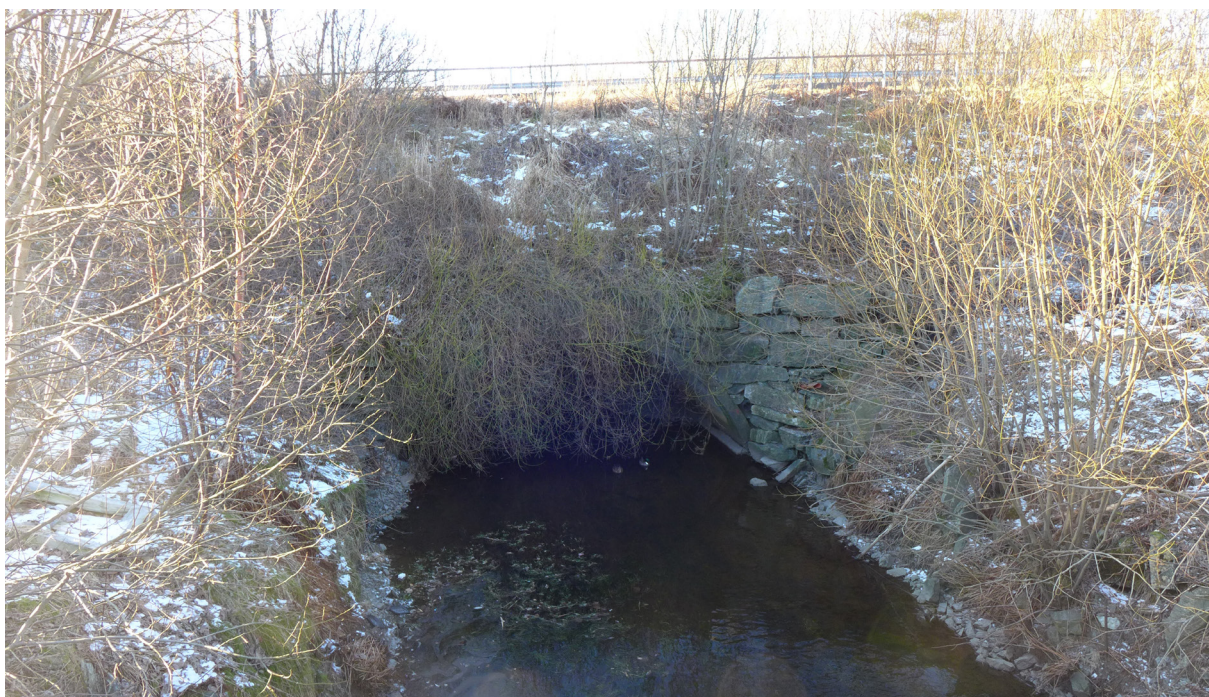
^ Figur 8: Rester av Håbrua er bevart i den nåværende broen.  
(Foto: UBB-W-F-203150)

Håbrua ble bygget under etableringen av den Trondhjemske postvei gjennom Åsane i 1780-årene (figur 7). Denne broen ble tatt vekk i 1959, men det finnes steinrester etter Håbrua. Steinrestene er synlige ved kanalløpet som går under dagens bro sørøst for Forvatnet (figur 8).

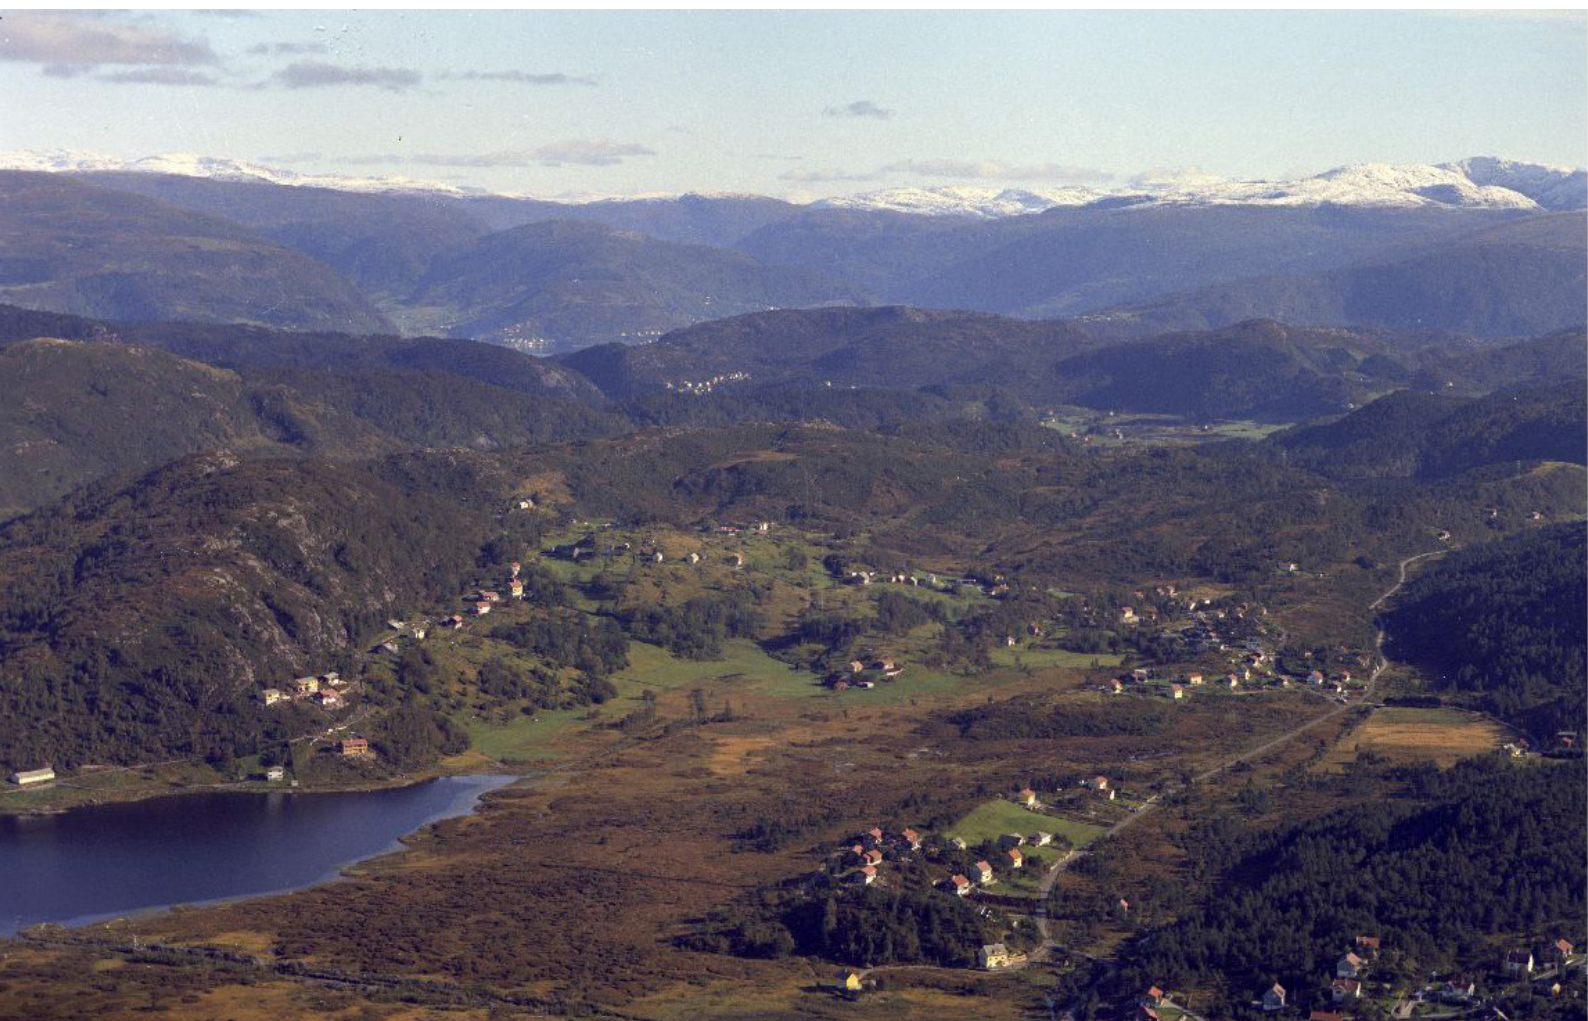
Figur 10: Fra venstre: Liavatnet, (Liamyrene) myren og kanalen, en liten ås med eneboliger (Litleåsen).  
(Foto: UBB-W-F-203151, 1969).

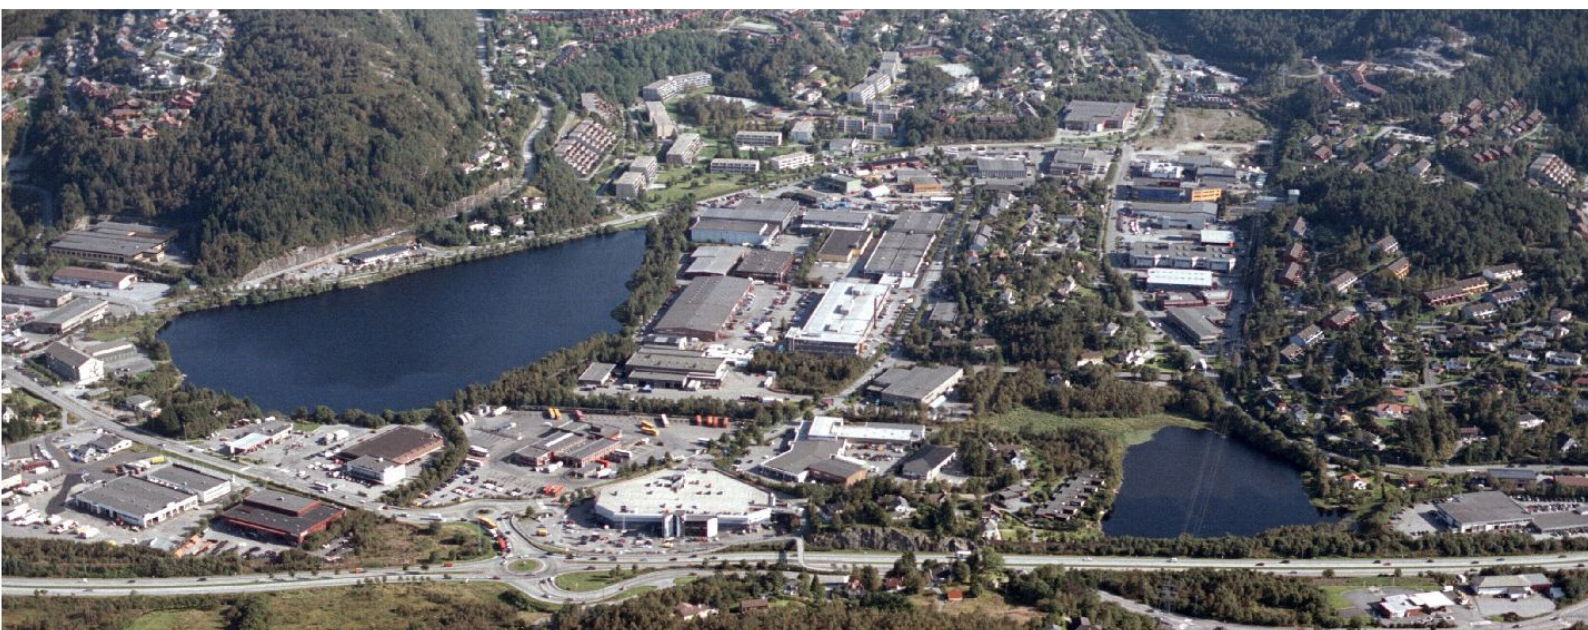
Figur 11: Planområdet i 2002 er dominert av et større næringsområde. Vannsystemet er bevart som grøntareal og gir kvaliteter til området (Foto: UBB-W-F-16054003).

Strukturen etter reguleringsplanen av 1970 er tydelig i området (figur 11). Funksjonene er sonedelt. Næringsområdet går som en bue fra nord til sør-øst i planområdet, mens boligene ligger konsentrert i øst og sør. Kanalene og vannene er del av en grøntstruktur i landskapet som ellers er bebygd og asfaltert. Det er stor kontrast mellom boligområdene og industriområdene: Tett og lav boligbebyggelse i småkupert landskap mot store, asfalterte flater med brede industribygg. Planområdet preges av å være tilrettelagt for industri, med brede veier og lange strekk som avgrenser de ulike funksjonene.

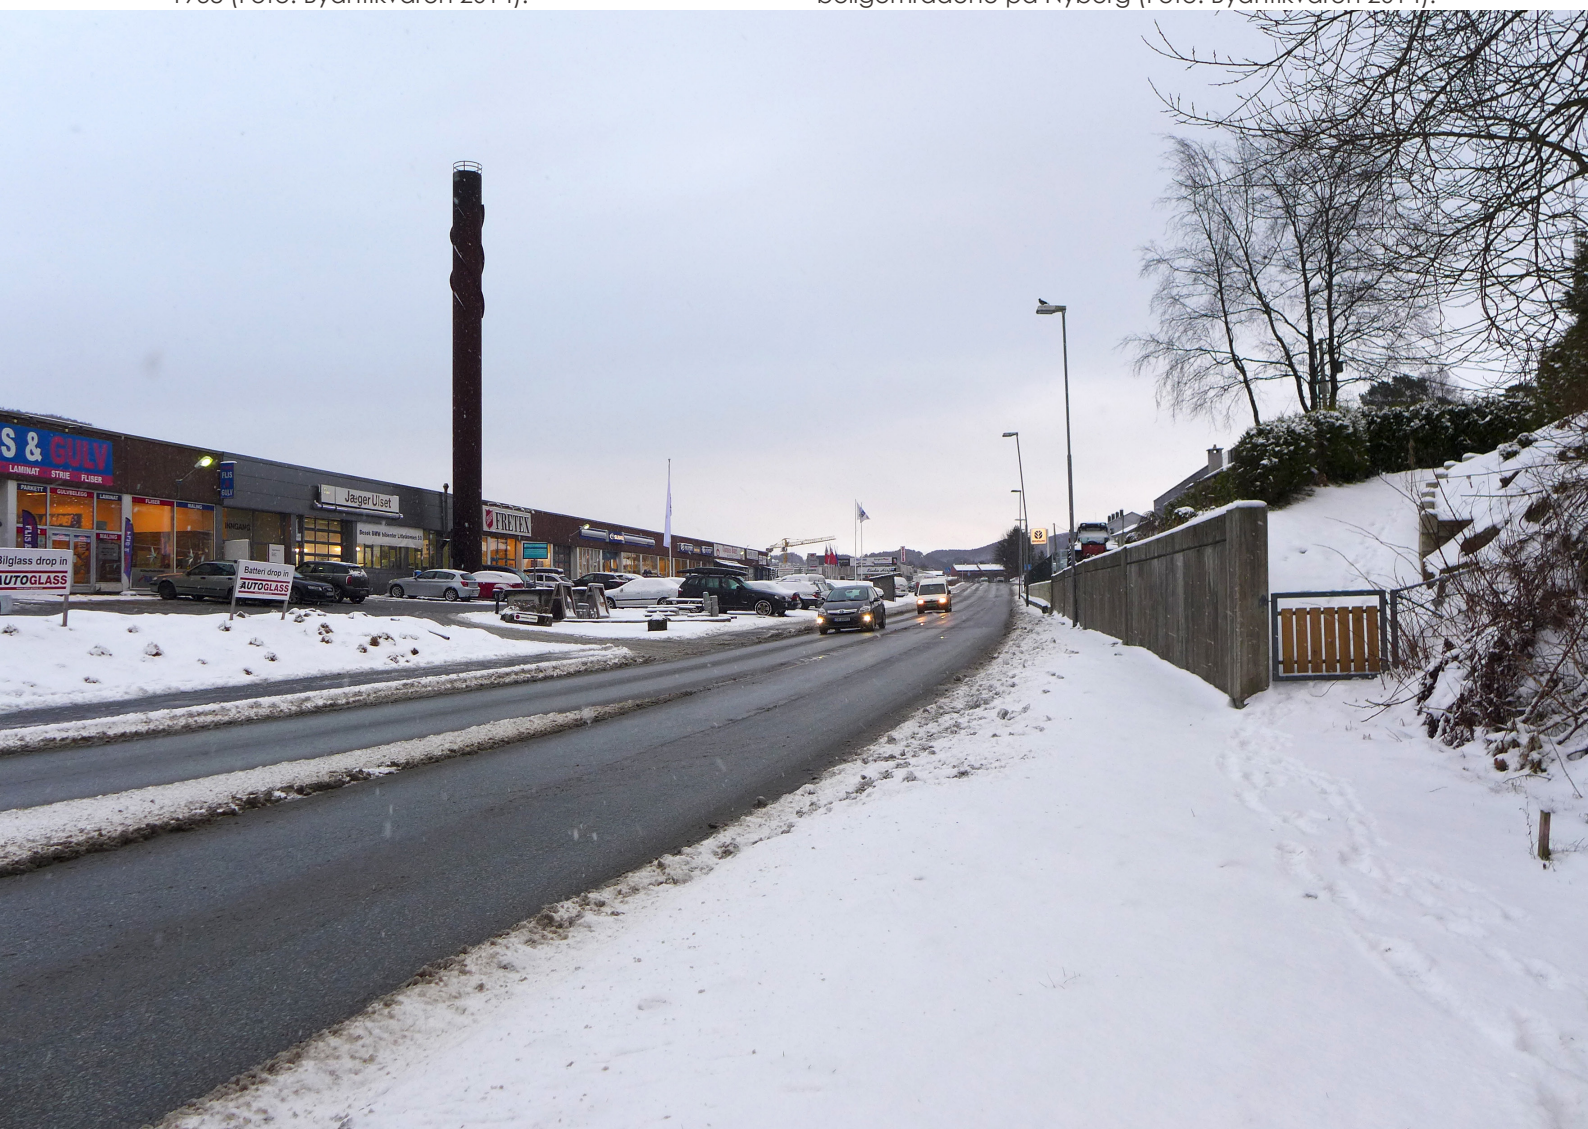
Figur 15: Liemyrane (vei). Hoveddelen av planområdet er flatt, preget av store industribygg og brede bilveier. Boligområdet på Litleåsen ligger til høyre for bildet (Foto: Byantikvaren 2014).

Den sørlige delen av industriområdet, mellom Liamyrene (vei) og Liavatnet, ble utbygget etter reguleringen fra 1970. Bebyggelsen er enhetlig med hoveddelen av bygningene oppført i 1970-årene, noen i 1980-årene. De fleste bygningene bevart, mens bruken har gått gradvis over fra industri til lettere, men arealkrevende, næring. Bygningene er rektangulære og brede i én til tre etasjer, uten særlige materialkvaliteter. Området er flatt, grunnen er preget av asfalt og det er store avstander mellom bygningene (figur 15).

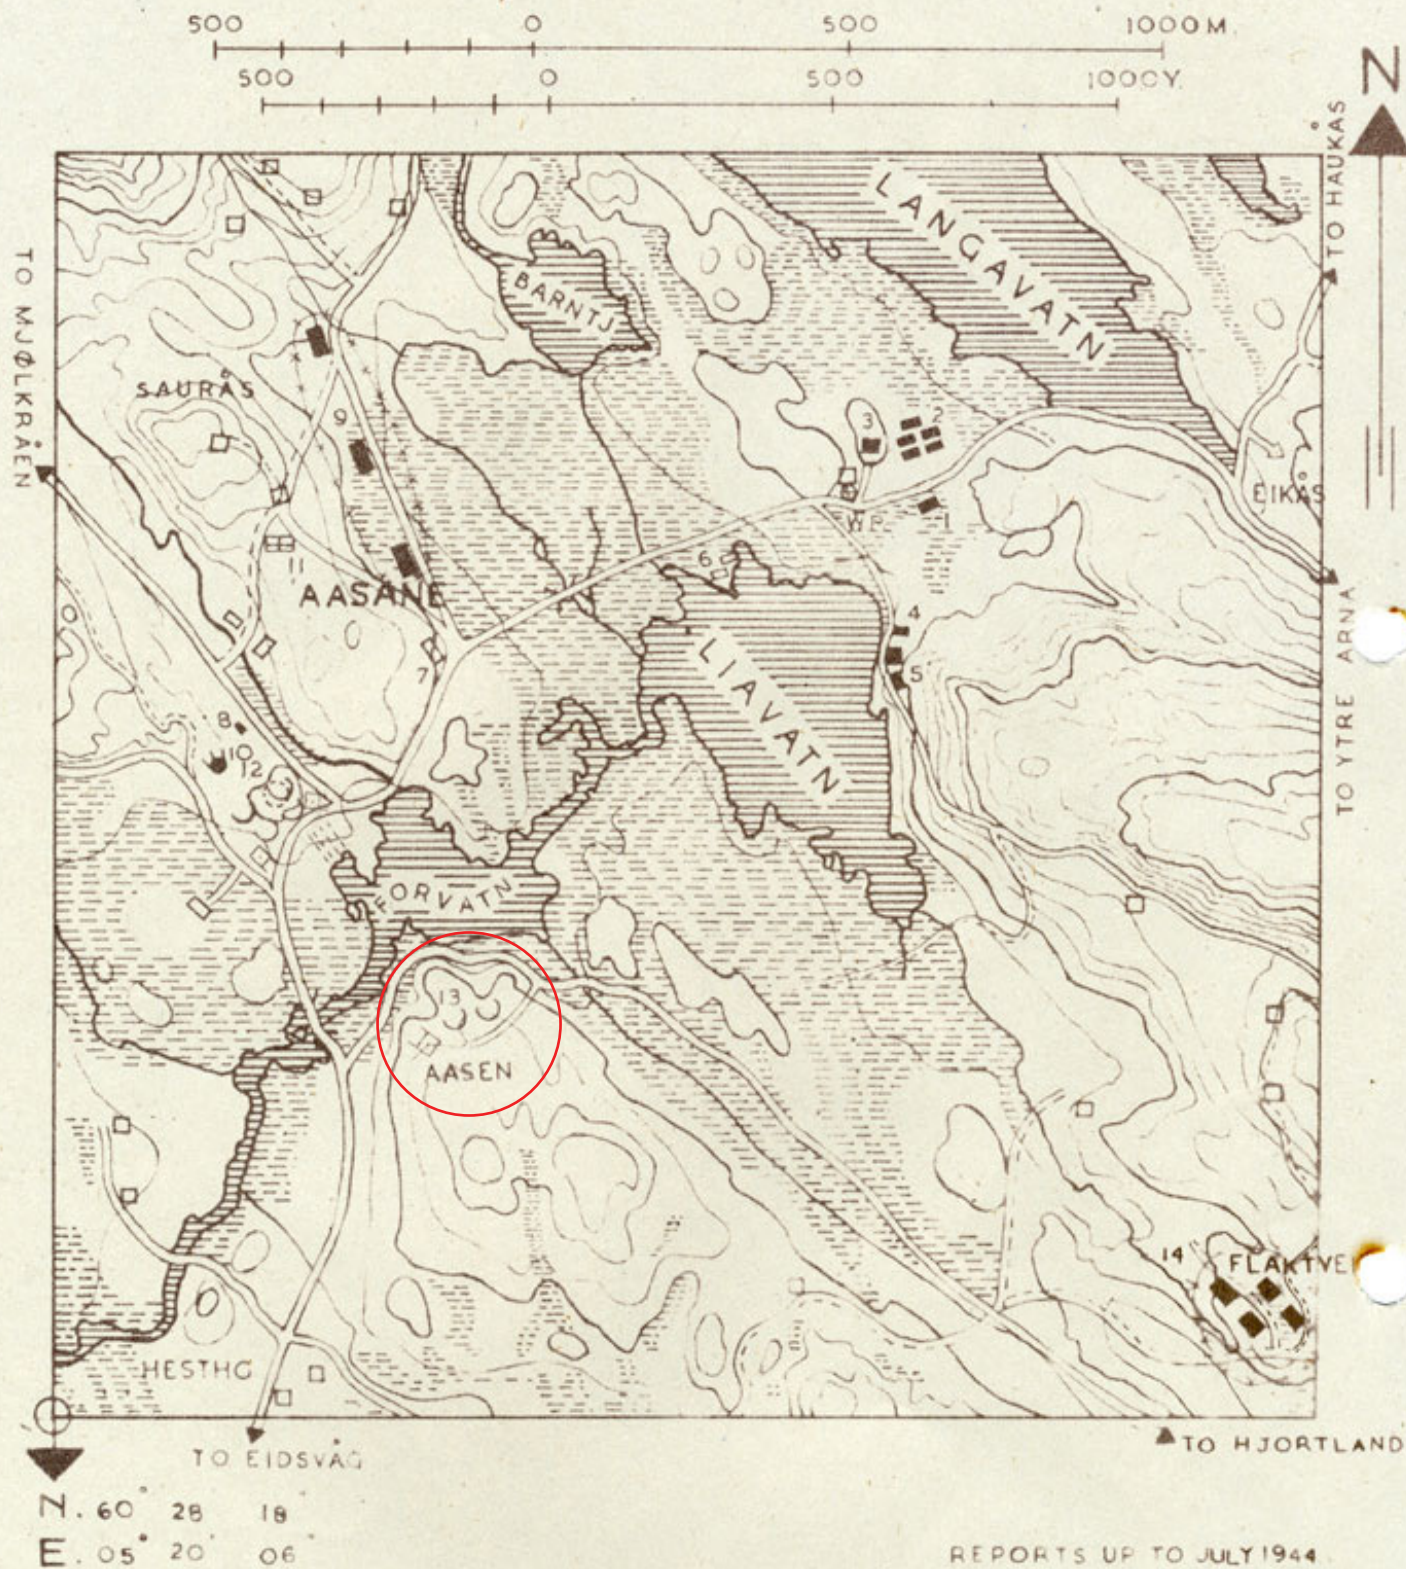
Figur 16: Britisk etterretningskart fra andre verdenskrig over okkupasjonsmaktens anlegg på Nyborg. Disse kartene kan ha enkelte avvik i forhold til den faktiske situasjonen. Omtrentlig plassering av bevart bunker er markert med rød ring (Kilde: Statsarkivet i Bergen).

Nyborgområdet var sterkt preget av okkupasjonsmaktens virksomhet under 2. verdenskrig. Figur 16 er et britisk etterretningskart fra krigen med oversikt over tyske anlegg på Nyborg. Blant annet lå fangeleirene Saurås og Li henholdsvis like nord og sør for planområdet. Det har også stått en brakke fra okkupasjonstiden like vest for plangrensen som ble revet i forbindelse med veiarbeid i området på 1970-tallet. Denne skal være flyttet fra den tyske brakkebebyggelse som stod omtrent hvor Kyrkjekrinsen skole er i dag. Det finnes fremdeles rester etter skytestillinger på Haugane sør for Åsane gamle kirke i dag, og disse ligger omtrent 200 meter utenfor plangrensen.

Det britiske etterretningskartet viser skytestillinger og en bunker på Åsen i sørgrensen av planområdet (figur 16, markert med rød ring). Vi har observert en bunker (figur 18) som passer med den plassering etterretningskartet angir. I bunkeren finnes en ovn (figur 17) samt ståldører som trolig er originale. Veien som fører opp til bunkeren, i dag Storåsveien, skal ha blitt anlagt av den tyske okkupasjonsmakten.

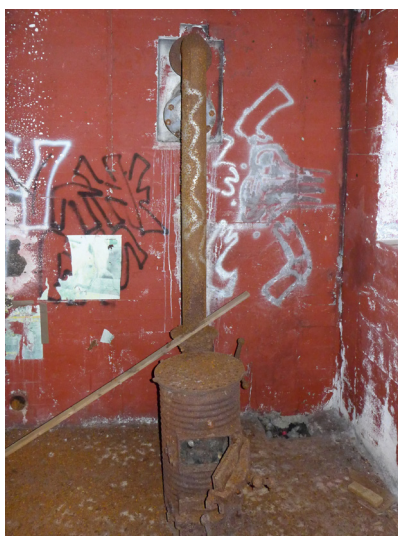
Figur 17: Trolig originalt interiør i bunker (Foto: Byantikvaren 2014).

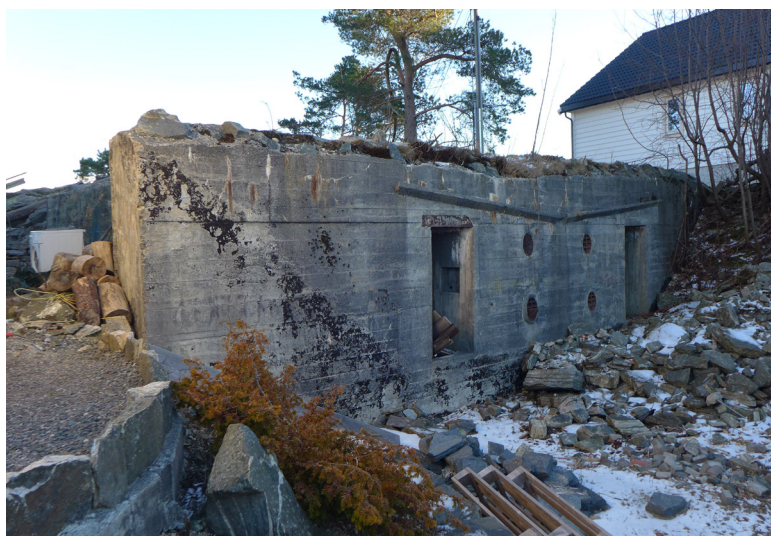
Figur 18: Betongbunker fra 2. verdenskrig (Foto: Byantikvaren 2014).

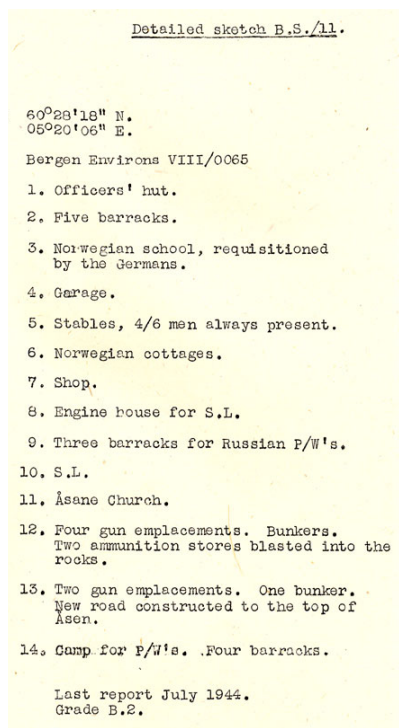
Figur 19: Oversikt til britisk etterretningskart over Nyborg.

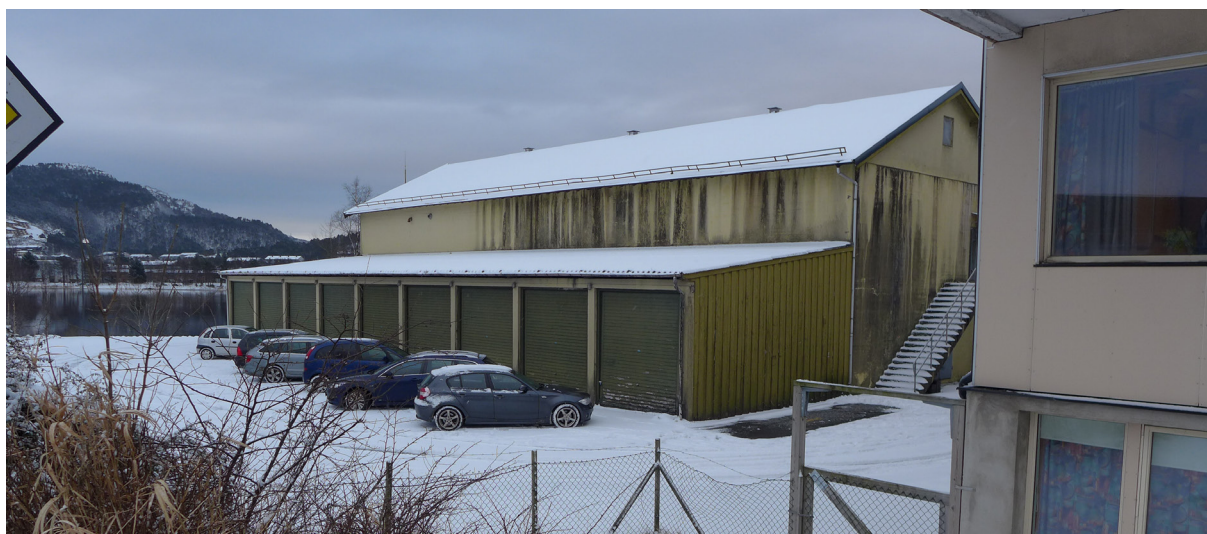
Figur 20: Magasin og alarmplass for Bergen Sivilforsvar oppført i 1966 (Foto: Byantikvaren 2014).

Dette er et kulturminne innenfor planområdet som skriver seg fra den kalde krigen. Bygningen ble oppført i 1966 for Bergen Sivilforsvar som magasin og alarmplass. Bygningen var på byggetidspunktet type A, og skulle gi vern mot konvensjonelle våpen. Den var gass og trykksikker, og hadde aggregat. Byggesaksarkivets tegninger viser sovesal, spisesaler, kjøkken, sanitæranlegg m.m. fordelt over to etasjer. I følge byggesøknaden var formålet at "Anlegget vil kun bli bemannet i beredskap, evet. krig. Forøvrig nyttes det som magasin." Sivilforsvarets mannskaper i området skulle altså ha fremmøtested her ved krisesituasjoner, da spesielt med tanke på flyalarm. Bygget er ikke foreslått et formelt vern i Landsverneplanen til Forsvarsbygg (justissektoren).

Bygningen er oppført én og to etasjer i armert betong. Bygningen består av tre volumer: en høyere midtdel og to lavere volumer på siden. Midtdelen har massive betongvegger med pussede fasader. Bygningen er uten vinduer med unntak av et lite vindu øverst i hver gavl. Dører sentralt på kortfasade mot nord, med en utenpåliggende trapp med dør til andre etasje. De bærende vegger er i armert betong med pusset fasade, med en lavere del på kortsiden. Sidebyggene er oppført i betongskjelett, med ni garasjeporter på langfasadene.
