BERGEN KOMMUNE

KULTURMINNEGRUNNLAG FOR FELT B18 Nattland, Sandal og Sædal

BYUTVIKLING, BYANTIKVAREN. November 1998.

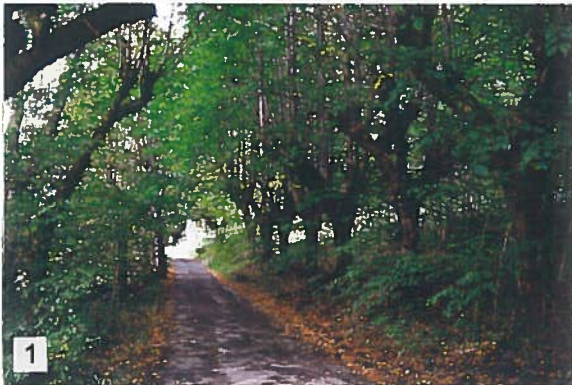
- III. 1 *Allé ned til Nedre Natland tun.*
- III. 2 *Den vestligste brua over bekken – rett utenfor planområdet.*
- III. 3 *Rester av det som trolig har vært en gammel sag.*
- III. 4 *Øvre Natland tun, bygget 1862-64.*

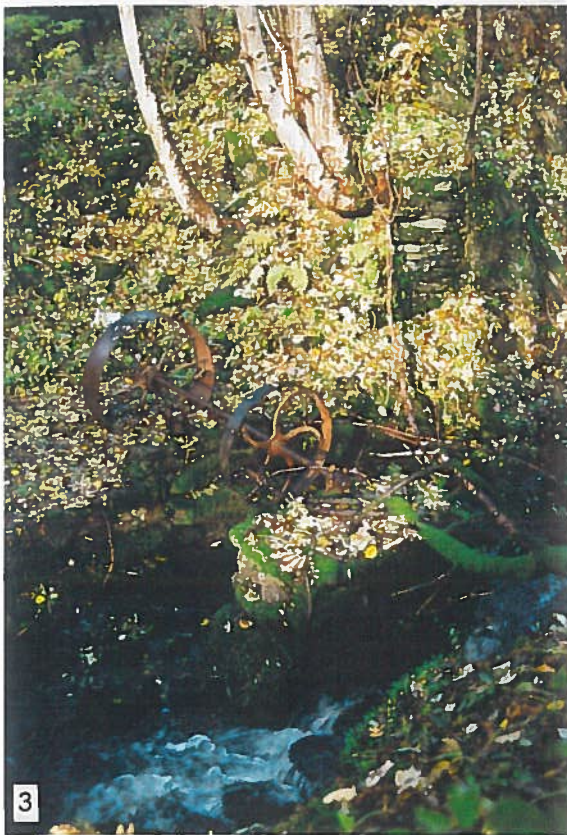
Det finnes også en rekke steinbroer i området som kanskje kan knyttes opp mot de gamle vegtraséene. Langs bekken finner man også et **teknisk kulturminne** som sannsynligvis har vært en sag.

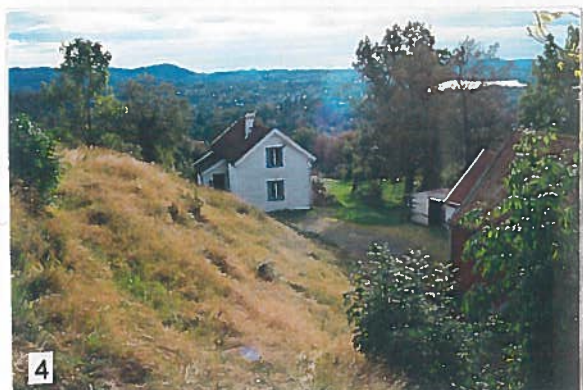
Øvre Nattland tun ble flyttet til nåværende tunplass i 1862. Da ble dagens bygninger bygget. Tidligere lå det ved krysset Nattlandsveien og Sædalvegen.

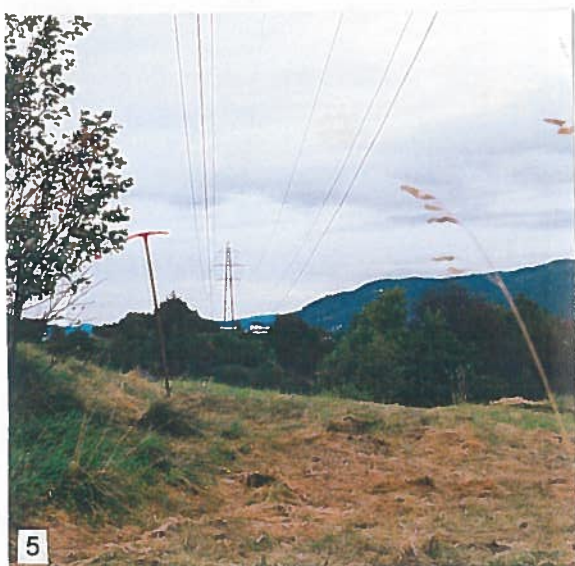
- III. 5 *Jordbrukslandskap ved Øvre Natland.*
- III. 6 *Styvingstrær ved Øvre Natland tun.*
- III. 7 *Gjengroingslandskap, Bruk 3, Øvre Natland.*

Gresset på deler av området rundt Øvre Natlland tun blir fortsatt slått, mens Nedre Natllandsområdet holdes åpent av beiting i de områdene som ligger best tilgjengelig fra Sædalsvegen.

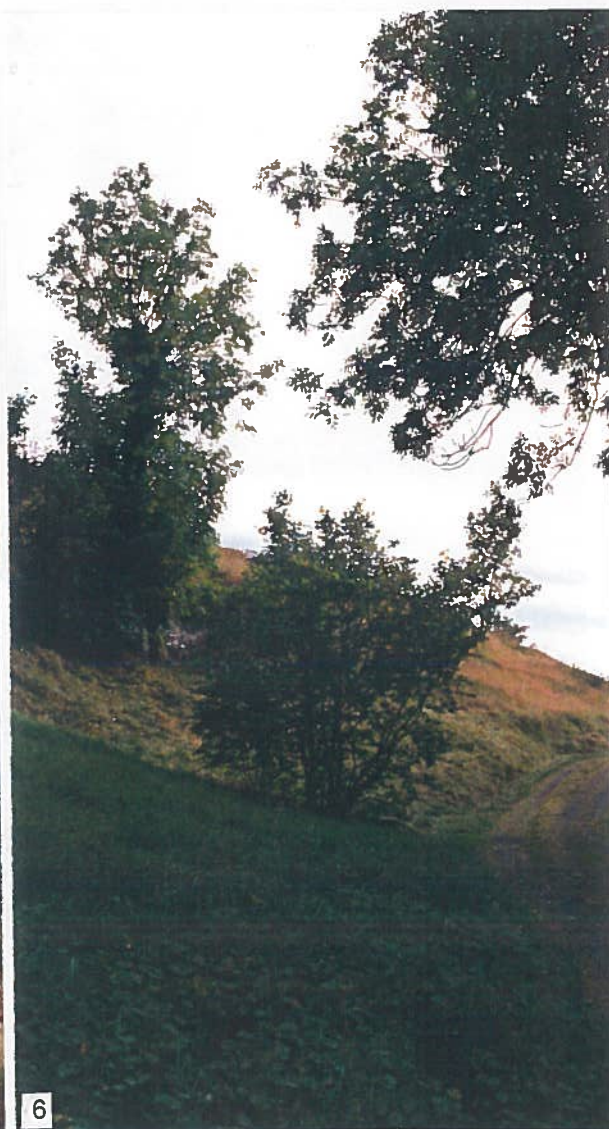
Styvingstrær finnes over store deler av området, men opptrer hyppigst i nærheten av tunene. Dette er ofte ask, men også andre tresorter. Løvskogen dominerer vegetasjonsbildet, og det finnes tette, gamle hasselbusker og gamle eiketrær.

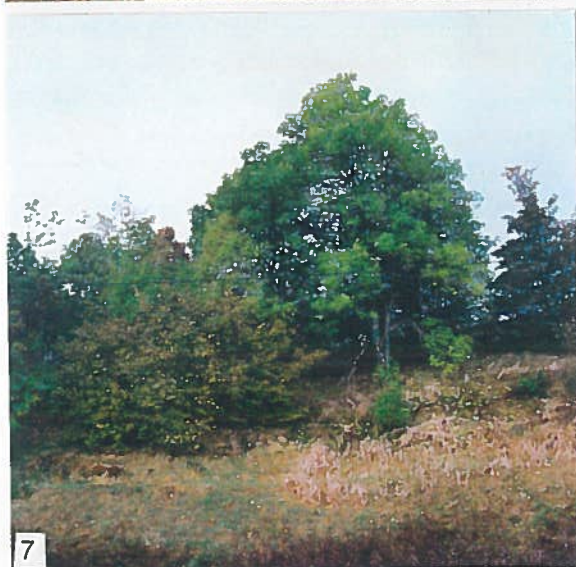
Skråningen ned mot Myravann og den vestre delen av platået har i dag karakter av å være utmark. Spor av tidligere drift av landskapet finnes - dette gir indisier om at landskapet var betydelig mer åpnet før. Det finnes mindre forstøtninger for veger og terreng, rester av ringmurer og steinsetting av bekker (Se kart 2.3). I sentrale deler av Nedre Natlland er forstøtningmurene spredt rundt i landskapet uten noen klar sammenheng idag. Noen av forstøtningene bærer preg av at de er knyttet til det interne vegsystemet på gården.

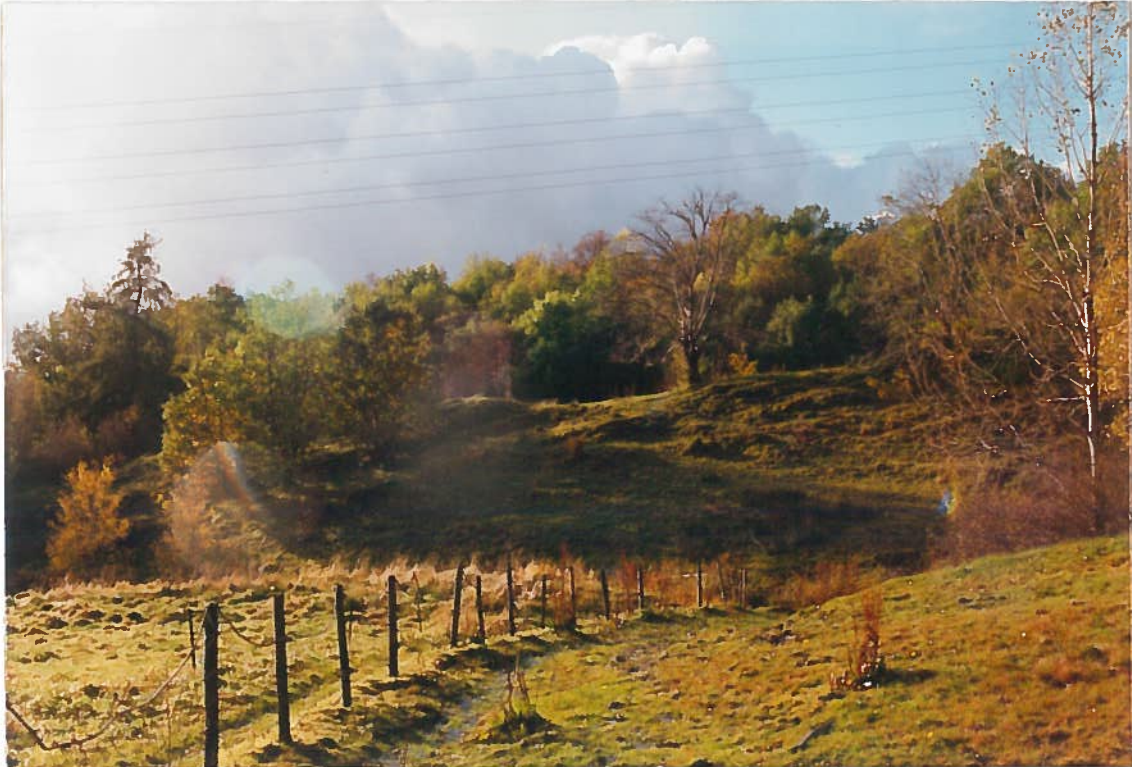
Ill. 8. Bilde viser et eksempel på beitelandskapet rundt Roligheten Ridesenter. Det er tatt rett vest for Nedre Nattland tun.

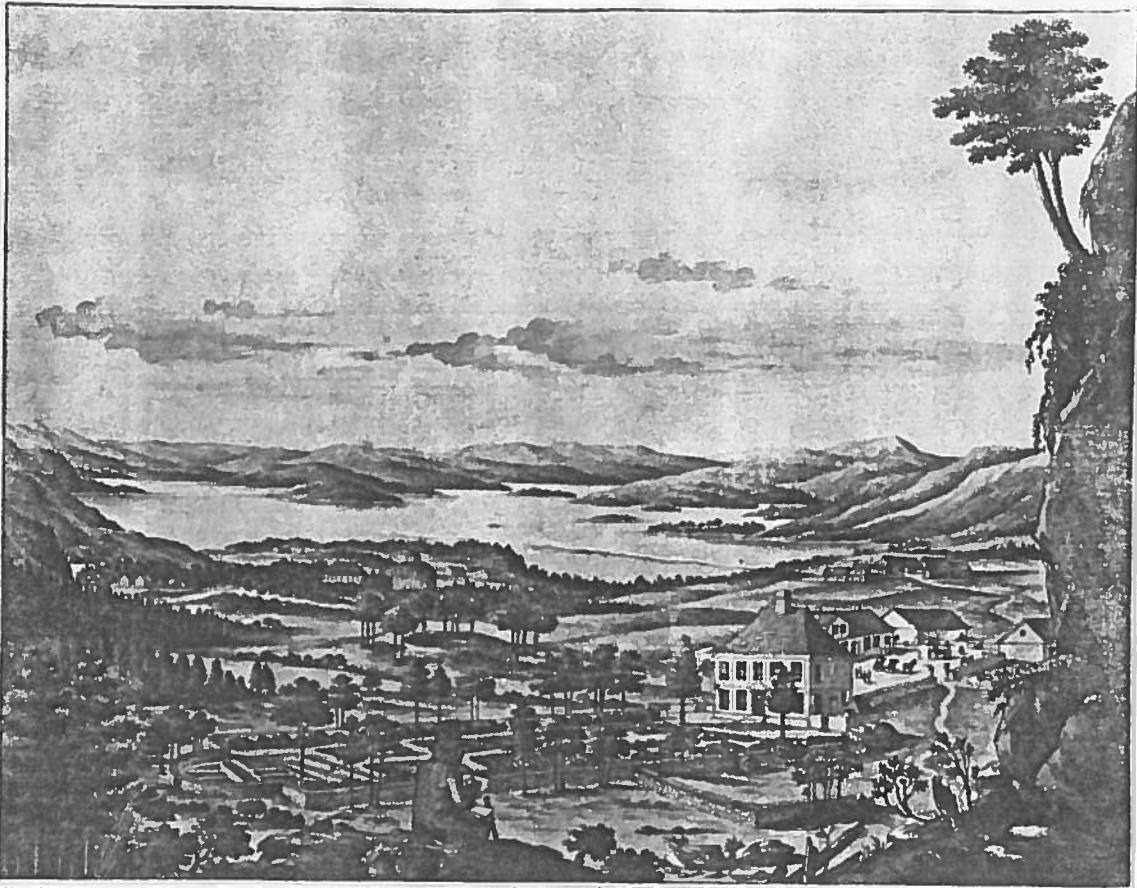
Ill. 13. Prospekt av Dreier fra 1806 viser Lystgården på Nedre Natlland bygget av Friele.

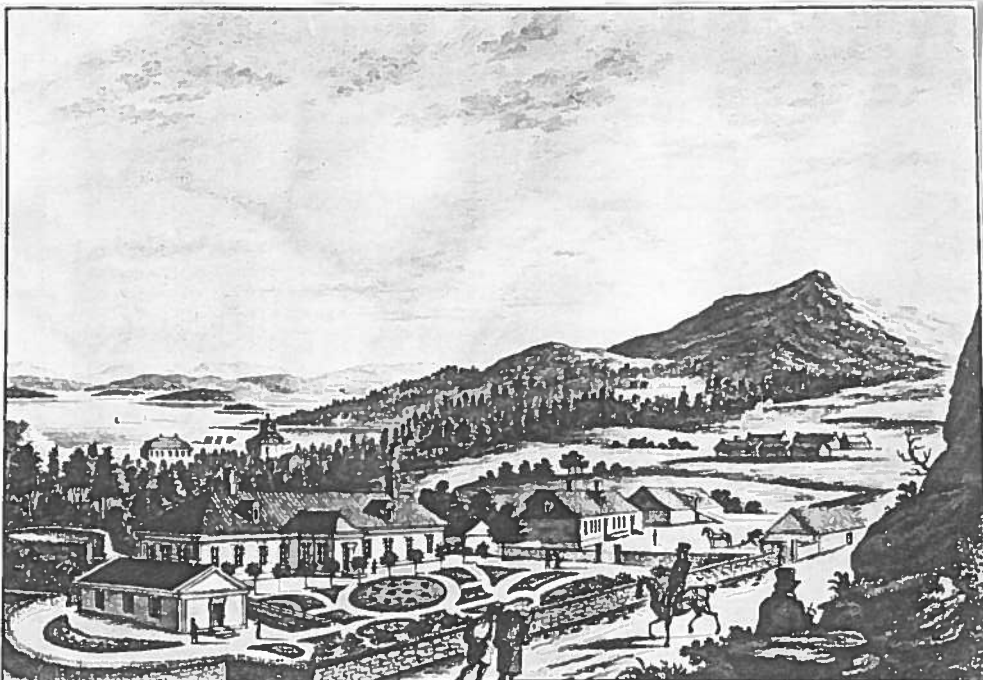
Ill. 14. Prospektet av Dreier fra 1826 viser Lystgården på Nedre Natlland. Denne bygningen ble bygget av Konow i etter brannen i 1820.

En veg går fra krysset Nattlandveien og Sædalsvegen til begynnelsen av alléen ned til Nedre Nattland. Dette kan være en eldre trasé. Den har delvis forstøtning og delvis langsgående steingjerde. Hordaland Fylkeskommune skriver i Kulturhistoriske registreringer for Nattlandområdet at dette er en gammel veg gjennom Bergensdalen. Den kan sees i sammenheng fra Birkelundstoppen, over Geithushaugen og derifra videre gjennom alléen ned til Nedre Nattland, der den gikk over gårdstunet og trolig passerte øst for lystgården (Ill. 14 viser dette) og videre ned mot Roligheten.

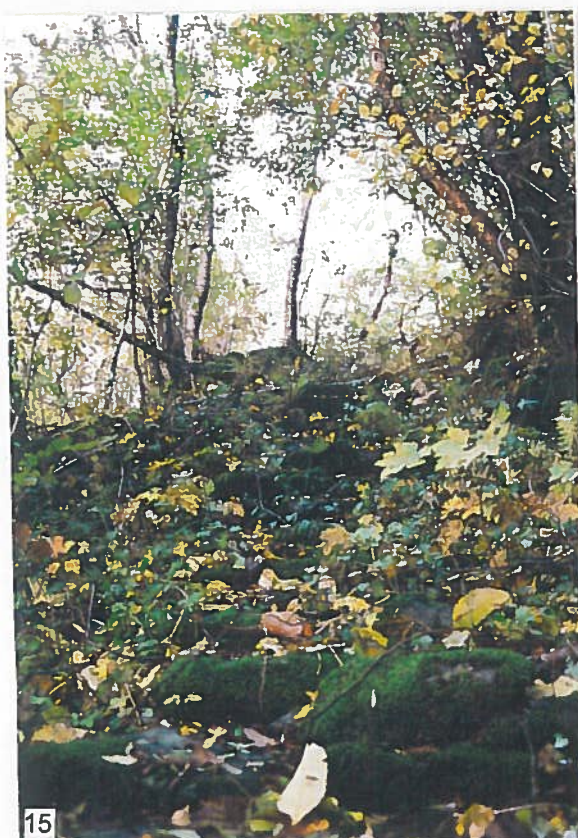
Ill. 15. Trappeveg fra Natthlandsmyren opp til ringmur.

Det finnes en trappeveg fra Nattlandsmyren til ringmur høyt oppe i skråningen. Selve trappevegen er delvis i god stand, men traséen forsvinner der den til all sannsynlighet gikk over til å være sti, like foran ringmuren. Stien knyttes ikke sammen med noe annet stinett fra øst, men nede på Nattlandsmyren kan man følge et tråkk. Dette tyder på at ringmuren har vært knyttet til driften på Nattlandsmyren og ikke på Nedre Nattland.

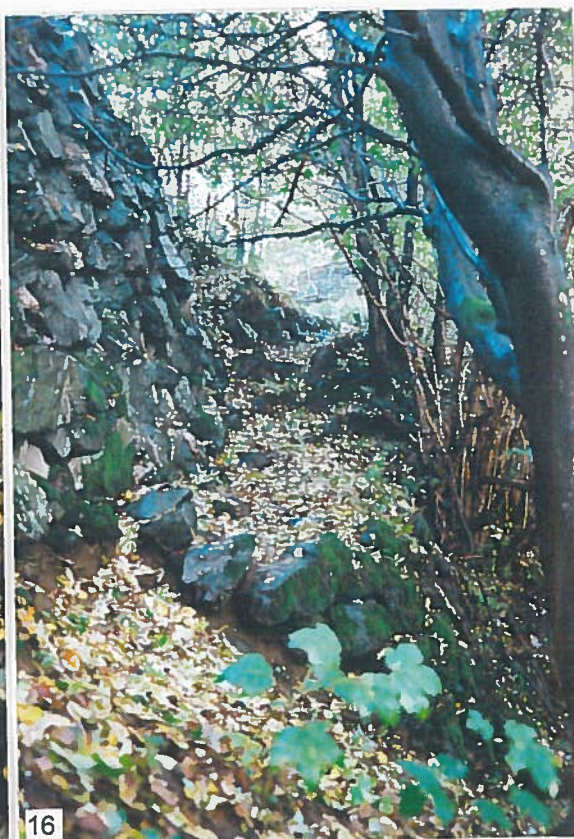
Ill. 16. To generasjoner Sædalsveg ved plangrensen i nord .

Nåværende Sædalsveg, fra Birkelundstoppen til Sædal, ble anlagt 1908-1920 (Mjøs, 1998). Helt nord i felt B18 synes en forstøtningsmur for en eldre veg under dagens trasé. Sædalsvegen har forstøtningsmurer store deler av strekningen, men den er bare synlig noen få steder.

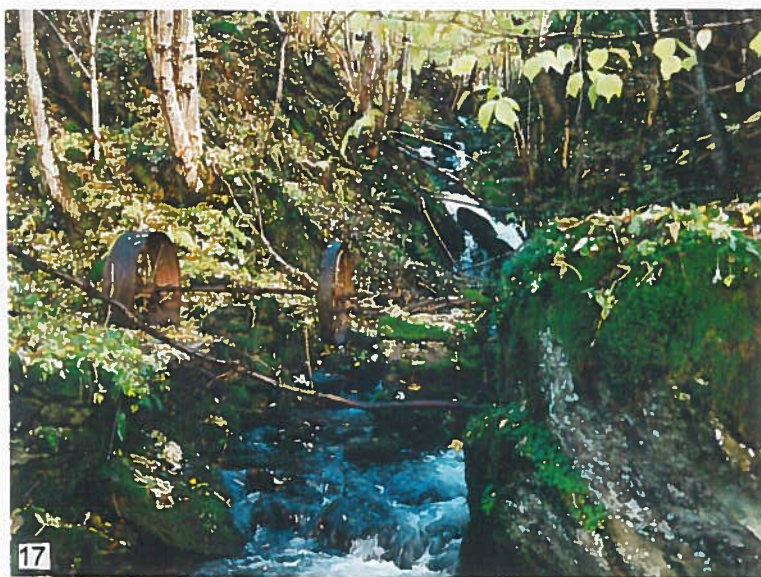
- Ill. 17 Teknisk kulturminne ved bekken, sannsynligvis en sag, med tilhørende steinsetting.*
- Ill. 18 Steinbro nummer to fra øst.*

Langs bekkefare i den sørøstre delen av B18 finnes rester av et teknisk kulturminne. Det er usikkert om det har vært en kvern eller en sag, men restene minner mye om den mekaniske oppbygningen av gamle sager. Restene er natursteinsfundamenter og metall skovlehjul som har overført kraften til en reim. Kart fra 1920 viser at det lå en bygning inntil bekken.

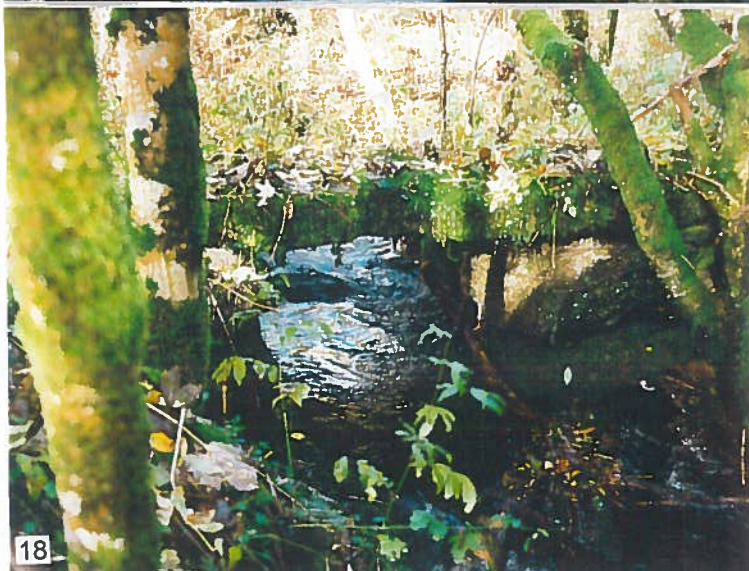
Bro nummer to østfra er idag ikke knyttet til noe stisystem, og var nok til intern bruk på gården snarere enn til noen gjennomgående veg. Broen er også en del mindre enn de andre.
