BERGEN  
KOMMUNE

# Tilstandsrapport

## 2022

# Bergenshallen

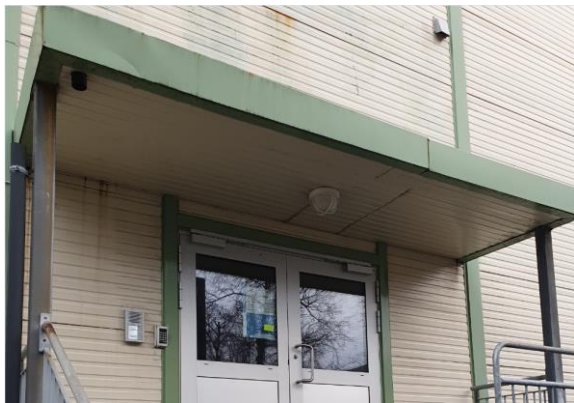
Bilde nr. 286.3  
Skjermtak ved tilbygg er i god stand.

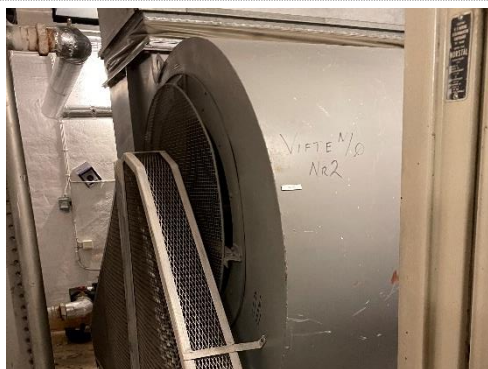
Bilde nr. 360.01  
Tilluftsvifte fra 1967. Innebygd i underetasjen.

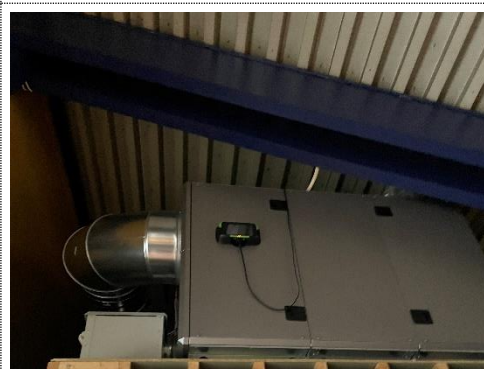
Bilde nr.360.04  
Aggregat fra 2020, forsyner deler av kafe i  
2.etg.

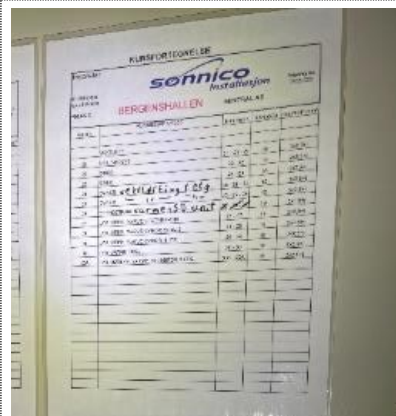
Bilde nr. 433.06  
 Nybygg, kursfortegnelse med kladding

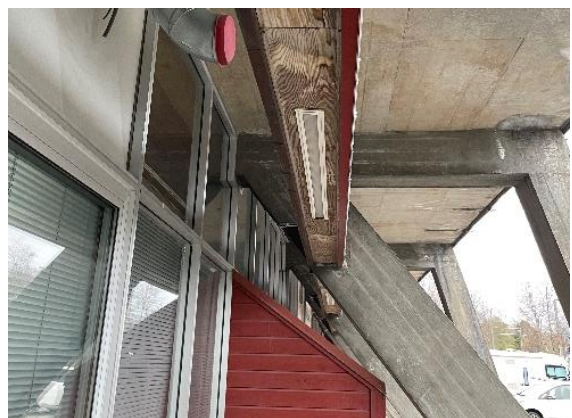
Bilde nr. 740.01  
Utendørs belysning med lysrør

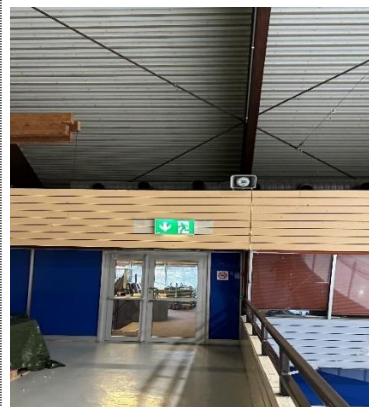
Bilde nr. 961.8

Uklassifisert dør mot trapperom

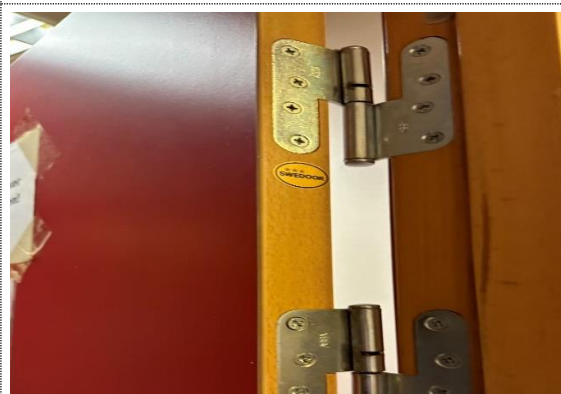
Bilde nr. 961.10

Uklassifiserte dører i 99 tilbygget. Branncelleinndeling må undersøkes nærmere

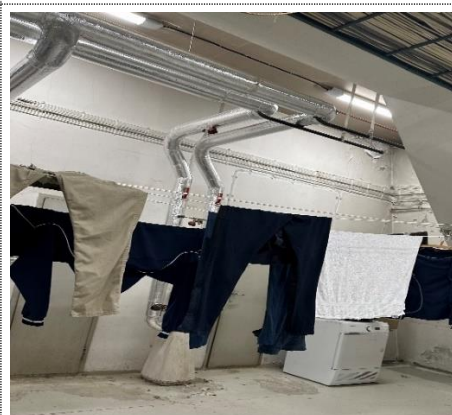
Bilde nr. 961.12

Lagring skal ikke forekomme på teknisk rom.

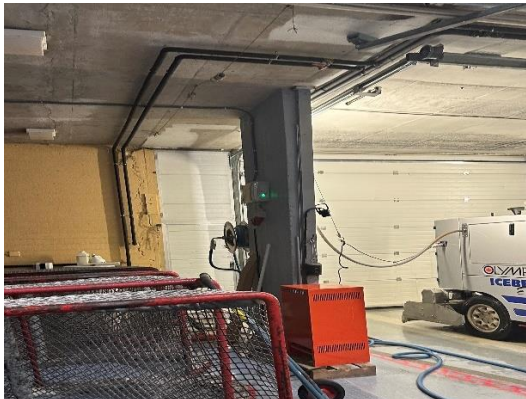
Bilde nr. 961.13 Kun én port for tilluft. Må undersøke om det er tilstrekkelig mht. røykventilasjon, samt om port er forriglet mot brannalarmanlegget. Forholdet må undersøkes.

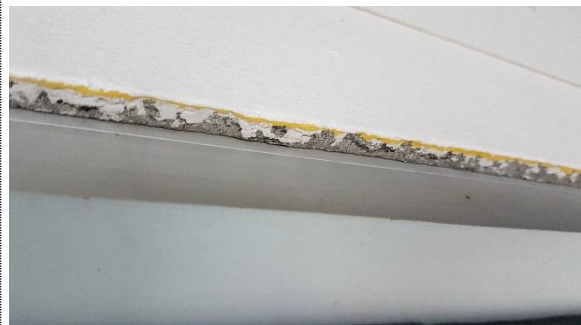
Bilde nr. 12 – Fri kant på eternitplater på bilde nr. 11.
